Évolution d'un petit ensemble agricole en Limousin

Par Michel Auzeméry,
maçon

*L'histoire de la maison
et celle des évolutions agricoles
à travers un ensemble agricole oublié.*

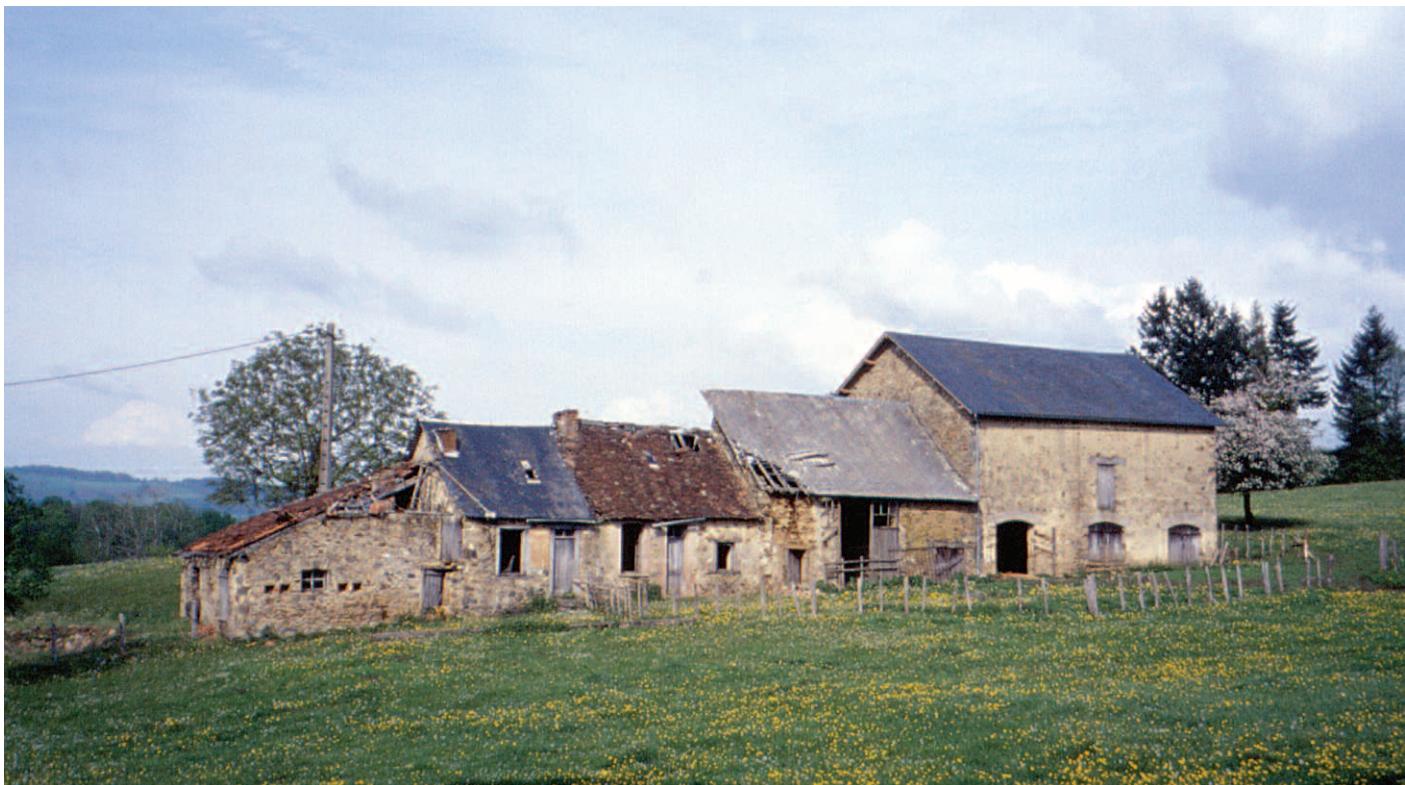
La Rochas, commune de la Croisille-sur-Briance (Haute-Vienne). Photo : Pays d'Art et d'Histoire de Monts et Barrages (Haute-Vienne).

La petite maison aux tuiles brunes (1)

C'est elle ! avec, à sa gauche (à droite pour le lecteur), sa grange-étable (2), née sous le chaume. Là se trouve la racine de l'implantation agricole à une époque calme, fin du XVIII^e siècle, où l'on peut bâtir à l'écart du premier village. Sous la toiture brune, c'est cette petite baie de fenêtre de chambre qui nous indique l'ancienneté. Cet éclairage jugé suffisant et l'ouverture encadrée de bois sont les signes d'une époque où la maison est essentiellement un abri. C'est plus tard, vers le milieu du XIX^e siècle, sous le Second Empire, que baies de porte et fenêtre de la pièce commune furent remaniées, conformément aux nouvelles aspirations de luminosité qui atteignaient le Limousin.

Le chaume de la grange-étalement (2)...

Une nouvelle habitation (3)...

Puis notre curiosité se tourne vers cette adjonction (4)...

Enfin, la nouvelle grange-étable (5)

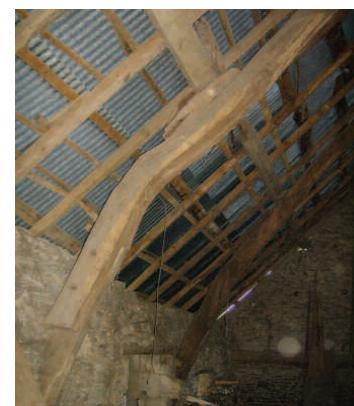
Charpente à cruck.

L'originalité de ces charpentes très anciennes, abondantes en Limousin, est étudiée aussi en Angleterre médiévale ; celles-ci sont dites à *cruck* ; le pied de chaque arbalétrier est courbe à partir du tiers de son fût.

Le premier étonnement, c'est de constater qu'elle est faite seulement d'une succession d'arbalétriers, jumelés en vis-à-vis, tout en haut sous le faîtement, par un petit entrait retroussé. La triangulation n'est donc pas fermée par la pièce de bois appelée entrait ou tirant. C'est donc une charpente sans entraits (comparable à celle de la photo ci-contre).

Chacun des arbalétriers est ici profondément assisé à l'intérieur du mur, dans le bas, à 50 ou 80 cm du niveau du sol de grange. La triangulation, certes fragile, est renforcée vers le bas par l'horizontalité proche du sol. Cette façon de charpenter, probablement commune à toute l'Europe médiévale selon les chercheurs, permet aux paysans une sorte de carénage de la grange, libérant ainsi une très grande place pour la *barge* (b) à foin. Ces arbalétriers de chêne rouvre sont choisis dans un arbre au pied courbe prévu depuis longtemps. Peut-être même des paysans-charpentiers les prévoyaient-ils 80 ans à l'avance en courbant de jeunes arbres de futaie !

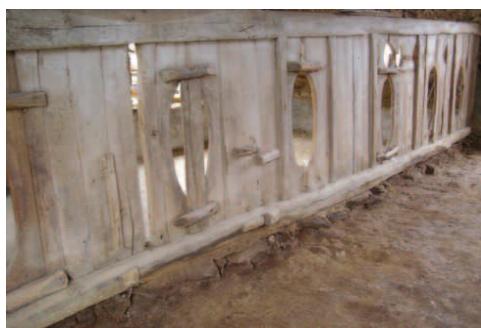
Cornadis.

(c) Cloison charpentée entre étable et aire de grange, aménagée de têtieres par où les vaches passent la tête, une corne après l'autre, pour atteindre les mangeoires.

Par la disposition des « bêtes » (entendez encore les vaches) de part et d'autre d'une aire de stabulation, cette grange-étable est limousine : l'élevage limousin, caractérisé par la production de viande, demande au paysan de surveiller avec soin l'alimentation de chaque vache. Il doit donc circuler aisément devant les crèches. Les vaches maintenues aux *cornadis* (c) par un licol, reçoivent fourrage et complément de nourriture dans les bacs (ou « baches »).

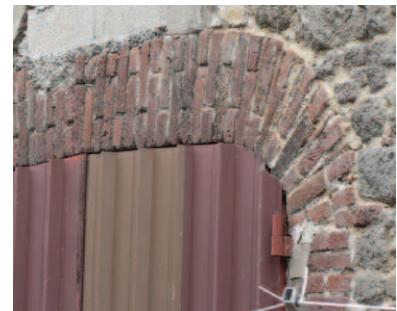
Linteau en briques en anse de panier.

chands de matériaux. Dès lors, on abandonne la taille des linteaux monolithes de granite pour préférer la rapidité de mise en œuvre de la brique pressée. Voici donc ces linteaux cintrés en anse de panier, sommiers, claveaux et clé tout en briques.

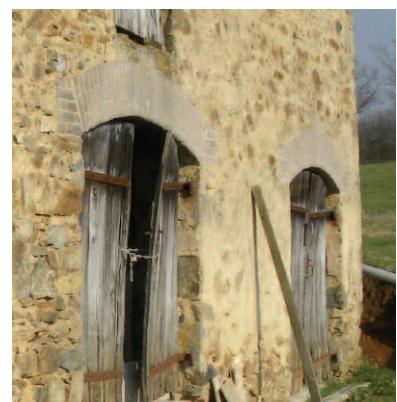
Linteaux cintrés en brique.
